# 完了報告書（サンプル）

〇〇様邸  
熊本県熊本市

着工日 :  
完工日 :  
作成日 :

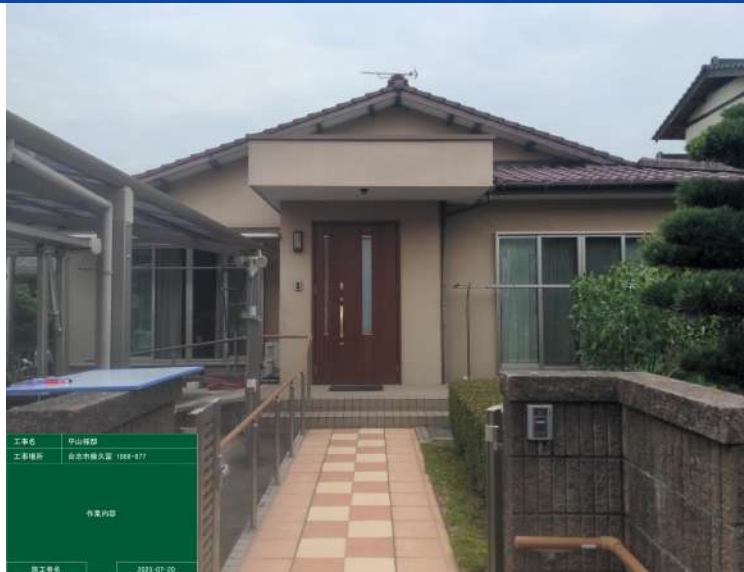
## 外壁/施工前

施工前の状態です。

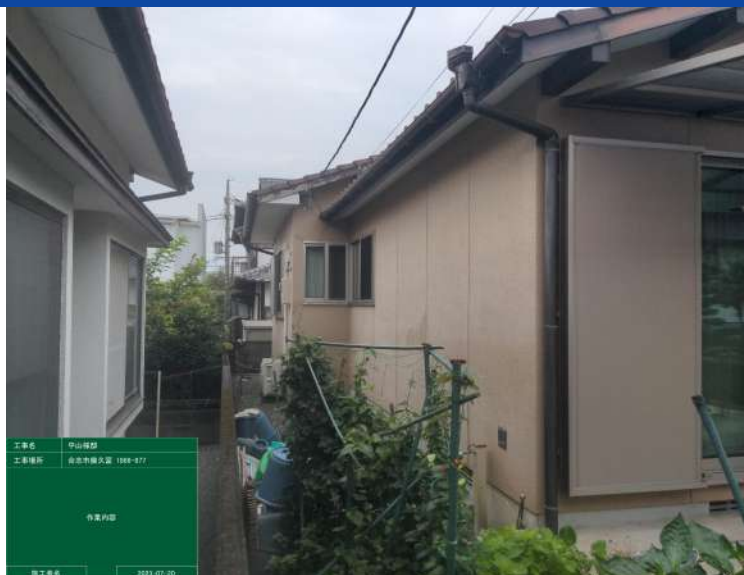
## 西面/施工前

施工前の状態です。

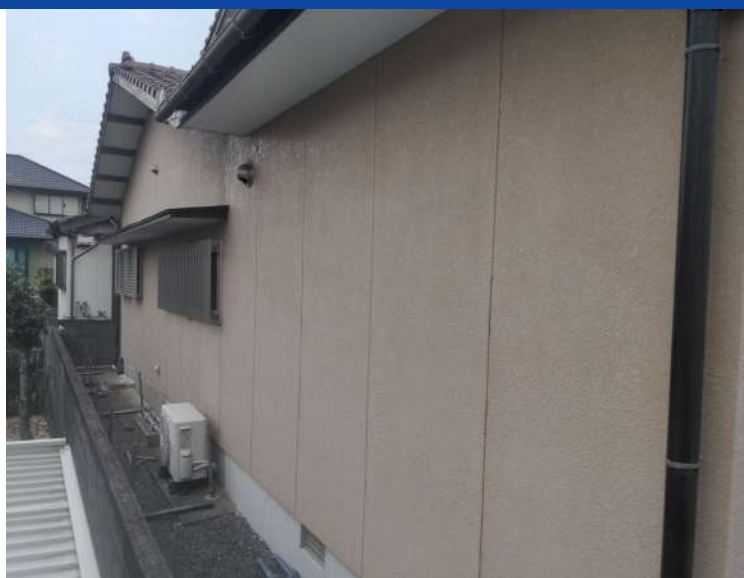
施工前の状態です。

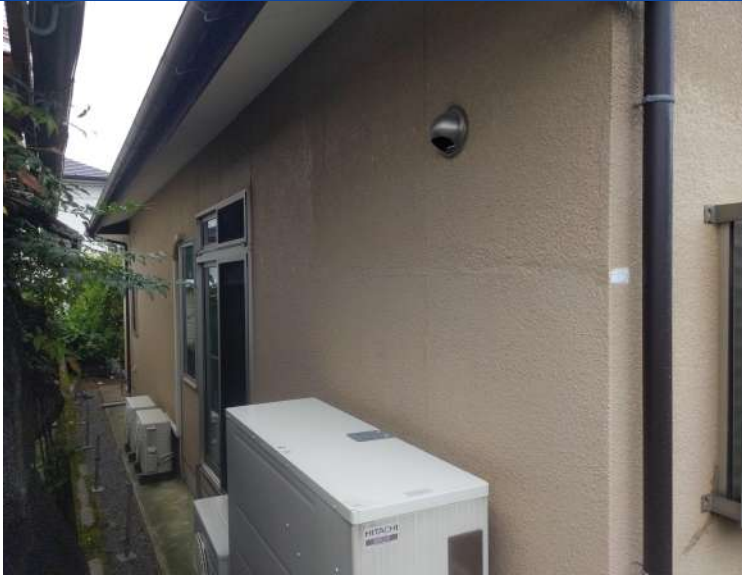
施工前の状態です。

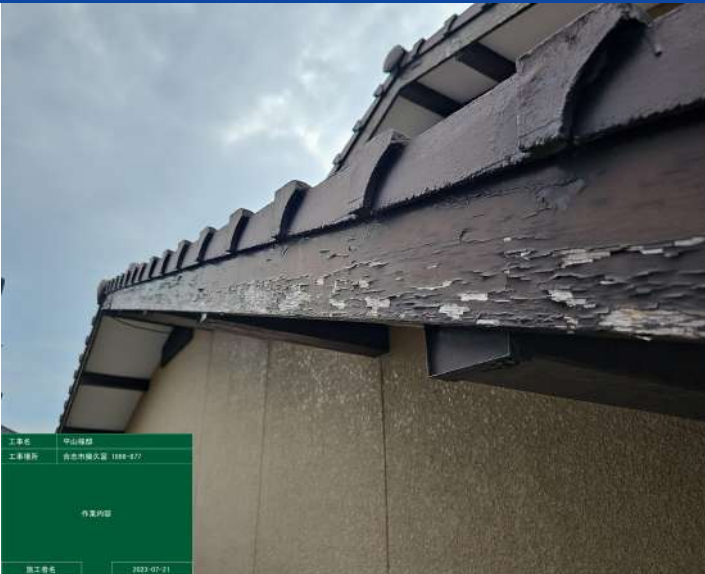
### 破風/施工前

施工前の状態です。

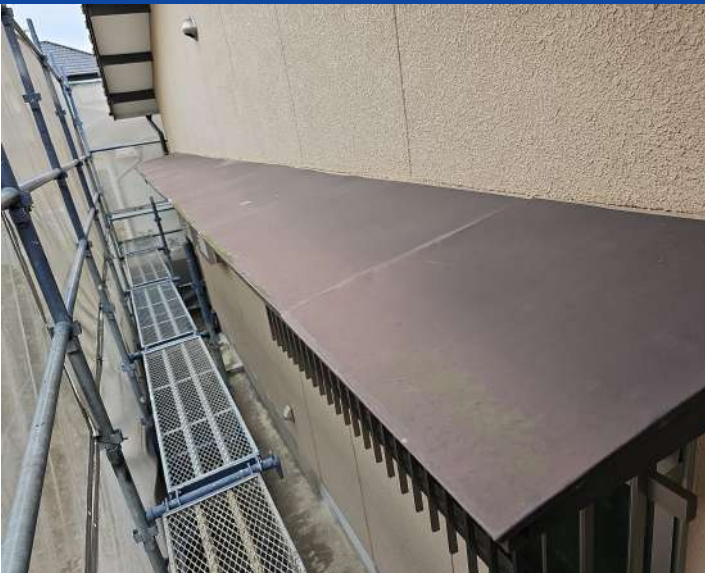
### 庇/施工前

施工前の状態です。
