# 現場調査報告書 (サンプル)

〇〇様邸現場調査報告書  
熊本県〇〇市〇〇町1-1

株式会社 佐藤塗装  
熊本県熊本市北区清水東町2-30-2

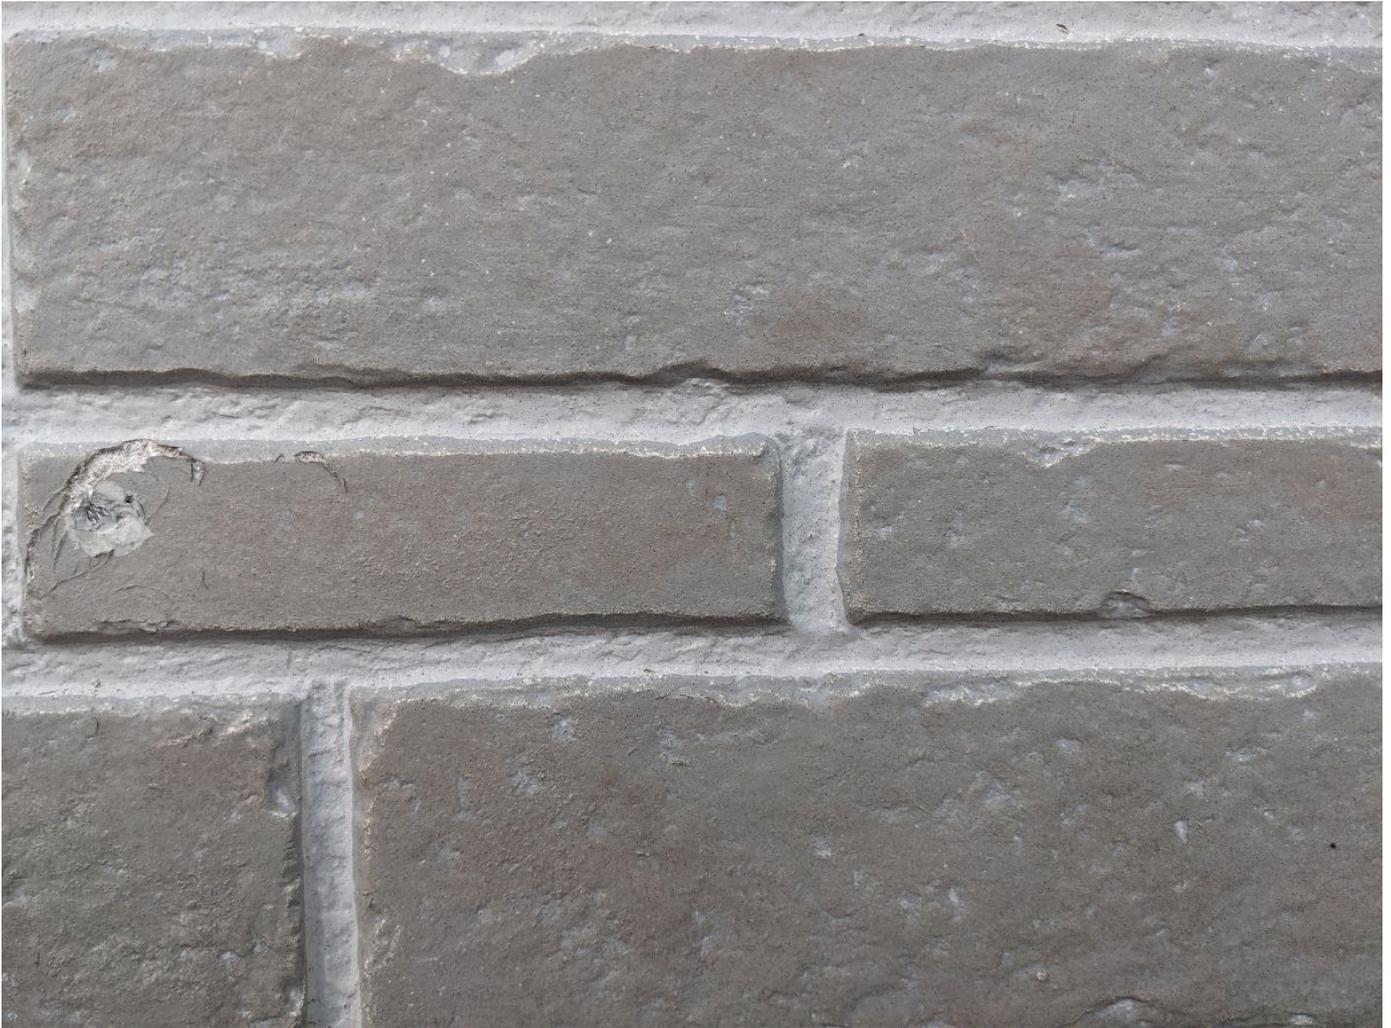
## 外壁

チョーキング現象が発生しています。塗膜が紫外線や熱により痩せて、顔料(色の成分)が表面に出てきてしまっている状態です。

塗料の膜の中に浸透した雨水はやがて外壁材に到達します。  
基材が水分を含んで、そのあと乾くという状態を繰り返すと、  
基材の反り、剥離、建物内部への漏水に繋がるため、塗り替えによって大切な建物を保護することをお勧め致します。

塗り替えをする際には、国家規格である「キセノンランプ式」の促進耐候性試験の結果数値が良い塗料の方が比較的この現象の発生を遅らせることができるので、数値が良い塗料をご提案させていただく予定です。

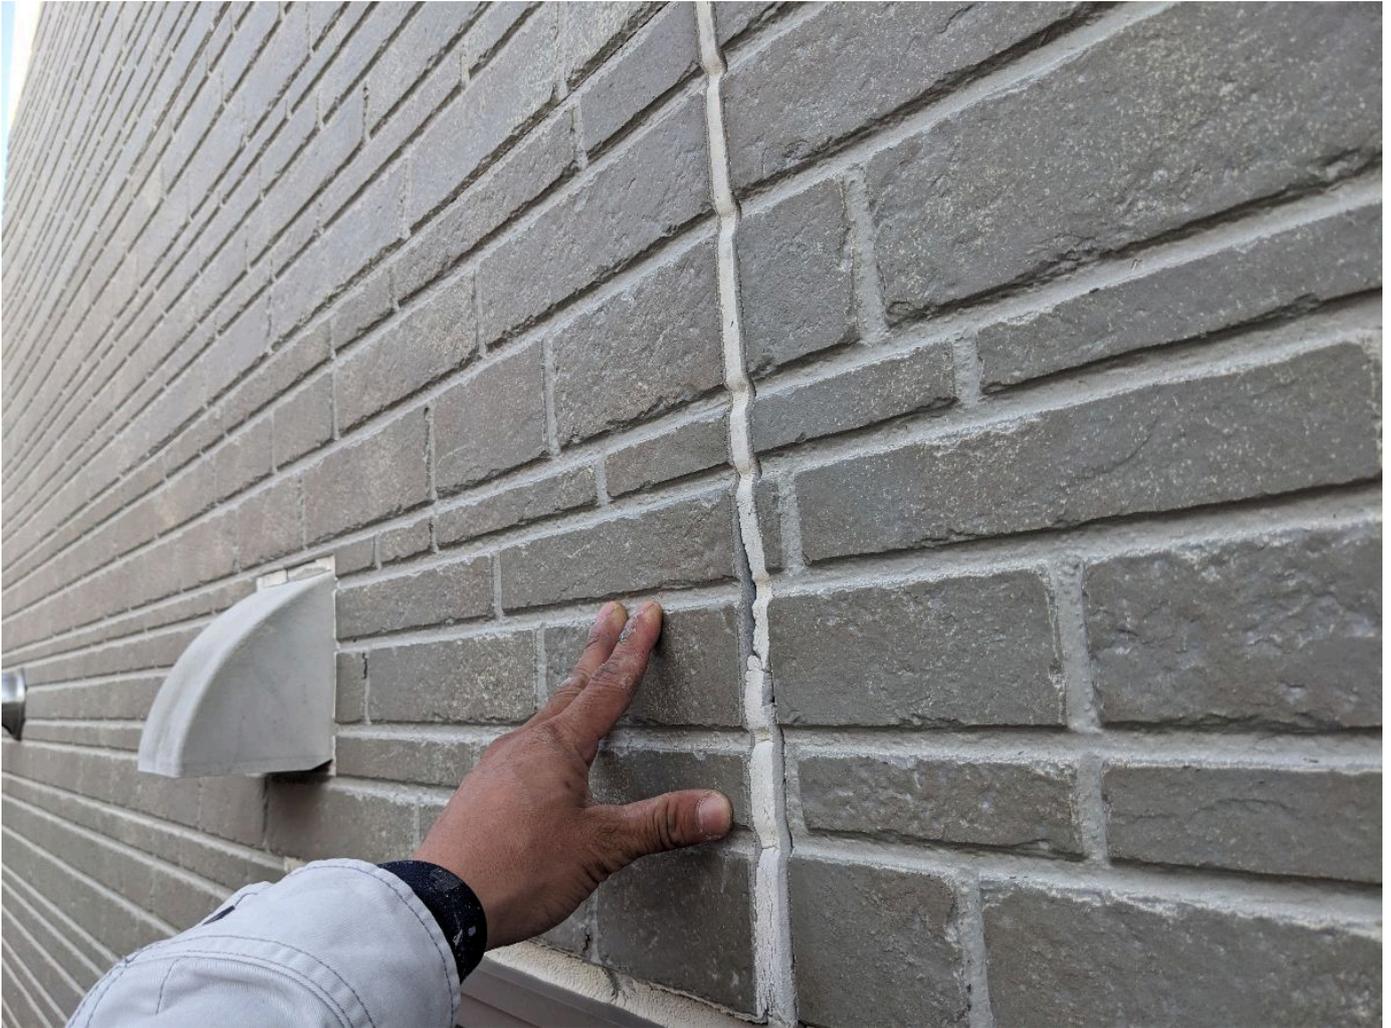
## 外壁

外壁の反り・浮きが複数箇所確認されました。塗装工事の際はビスで打ち込み反り・浮きを抑えます。ビスで打ち込みすぎるとサイディングが割れてしまう可能性がございますので復元にも限りがありますので予めご了承ください。

また、万が一木部柱に水が回っていて腐食していた場合は部分的に柱の補修とサイディングの張替えをお勧めいたします。

その場合は別途お見積りになりますので予めご了承ください。

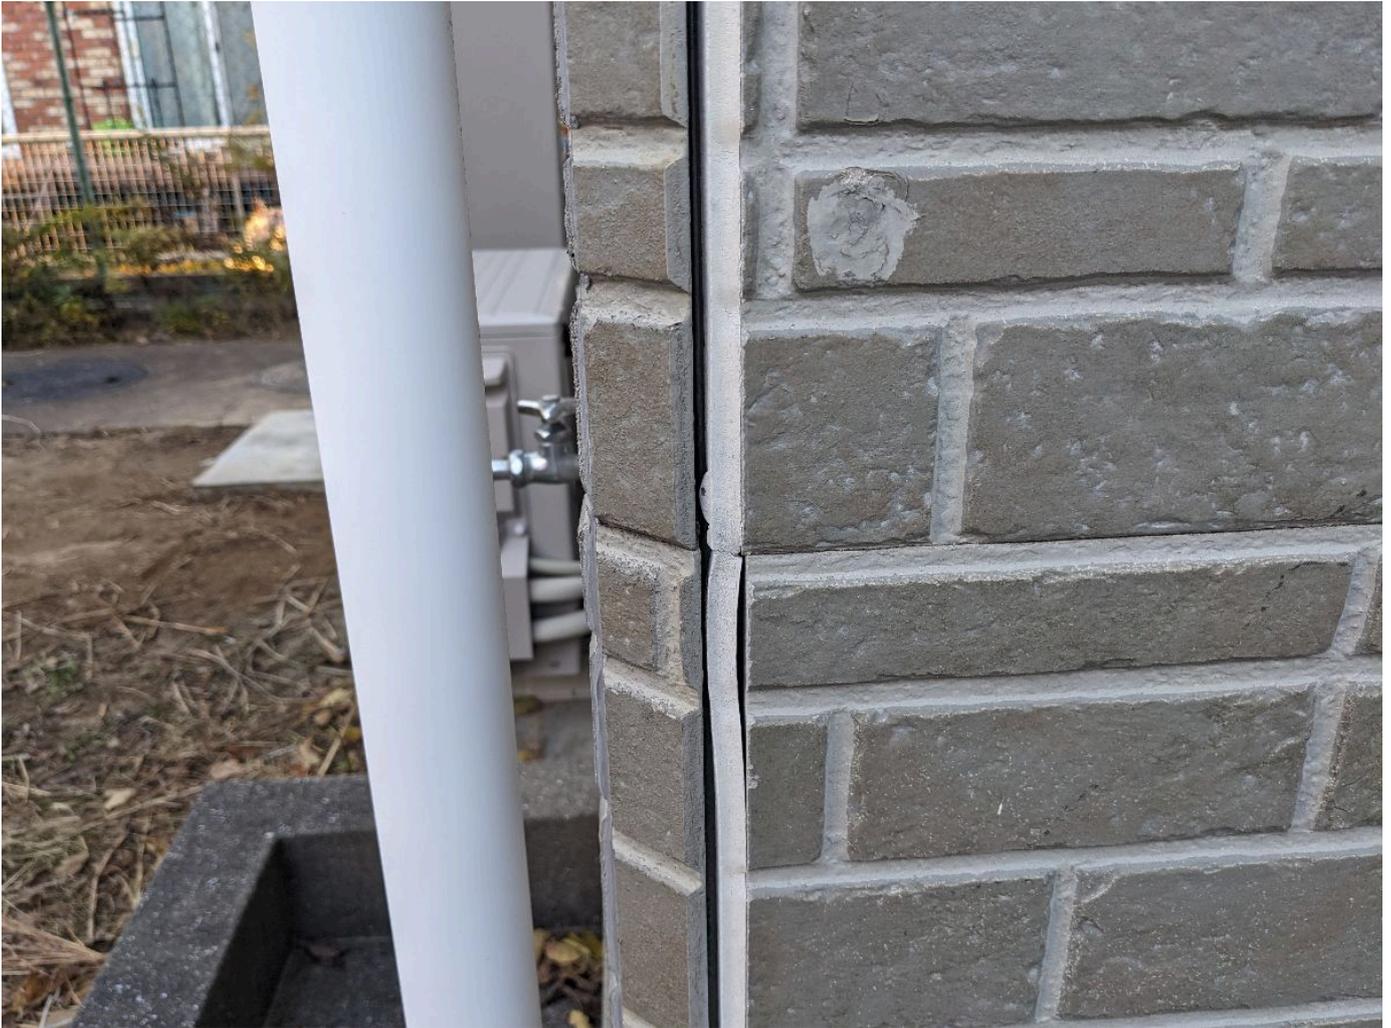
## シーリング

シーリングが硬くなって割れている状態であり、雨水の浸入経路です。隙間から入った水分を外壁が含み、そのあと乾くという状態を繰り返すと、外壁材の反り、剥離、内部への漏水に繋がるため、シーリングを打ち換えた上で、塗り替えによって大切な建物を保護することをお勧め致します。

シーリングは人体の関節と同じ役割を担っており、柔軟さを保つことで、外壁への負荷を和らげます。硬くなると、揺れ等による負荷を和らげる機能が低下するので、この点からも外壁の反りや割れに繋がるリスクがあります。

塗り替えの際には、柔軟性に優れており、塗料との密着性においてメーカーが相性試験をしているシーリング剤を採用します。

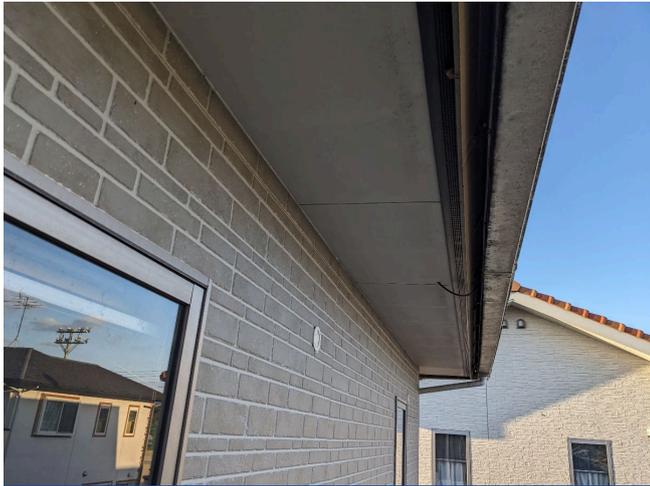
軒天

汚れてはいますが基材に割れなどは確認されませんでした。

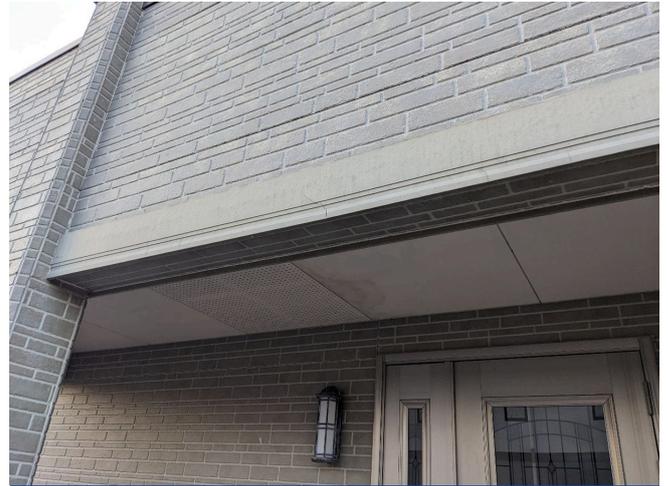
帯

小さなクラックが入っております。塗装工事の際はしっかりとパテ処理を施してからの塗装となります。

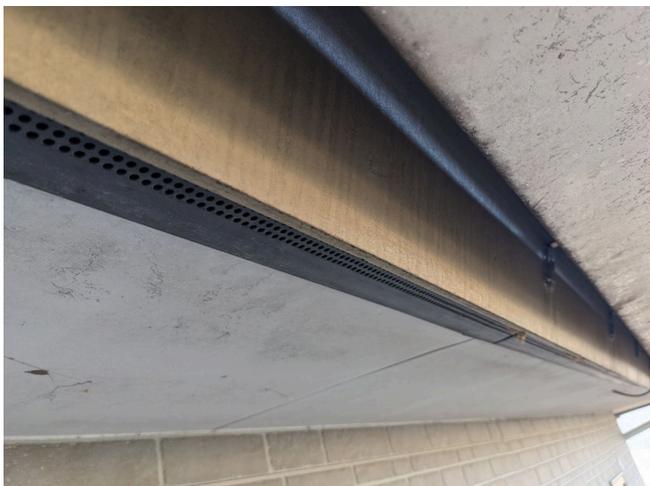
幕板

基材に大きな破損はありませんでした。ジョイントのシーリングは打ち替えとなります。

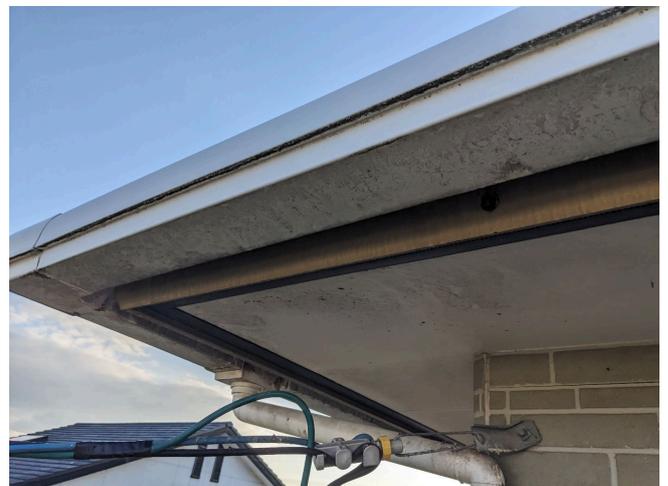
雨樋

基材に破損などはありませんでした。

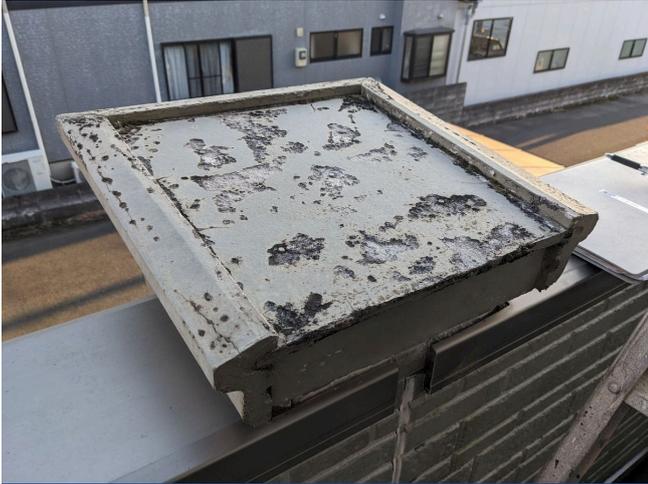
バルコニーモール

ボロボロになっておりますがパテ処理により復元し、綺麗になります。

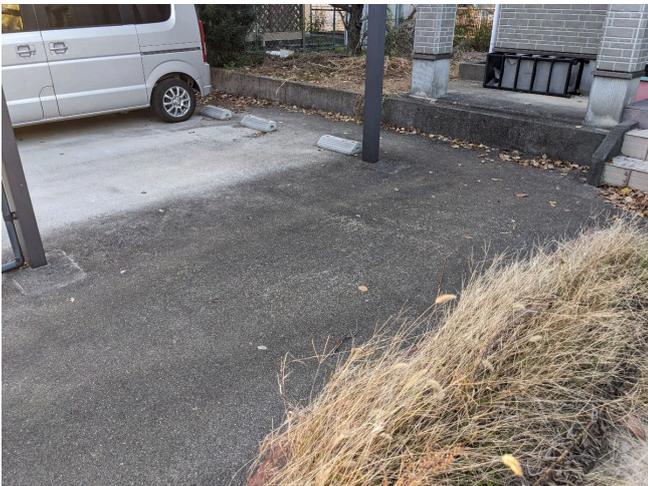
駐車場

土間の黒ずみ汚れは高圧洗浄で綺麗になります。  
(サービス工事)

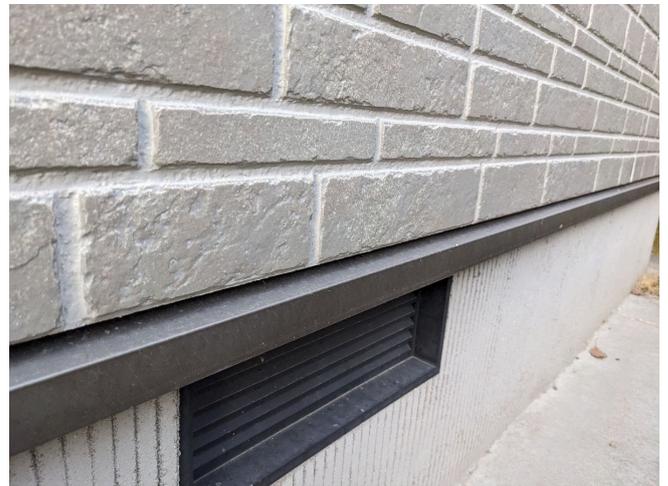
水切り

基材に大きな破損はありませんでした。

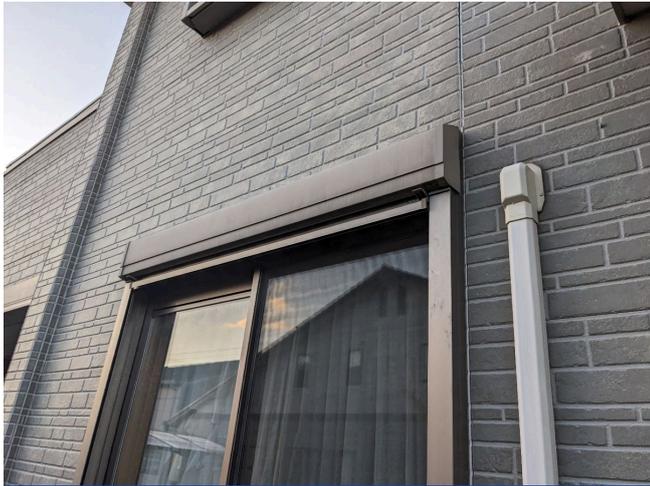
シャッターボックス

基材に大きな破損はありませんでした。

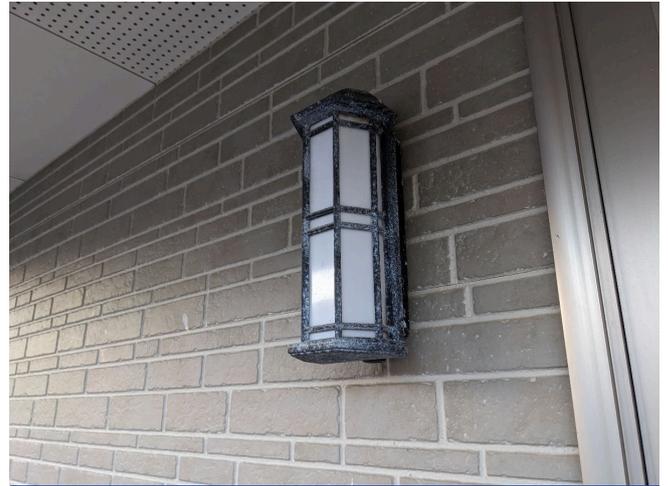
玄関電灯

白サビが発生しています。

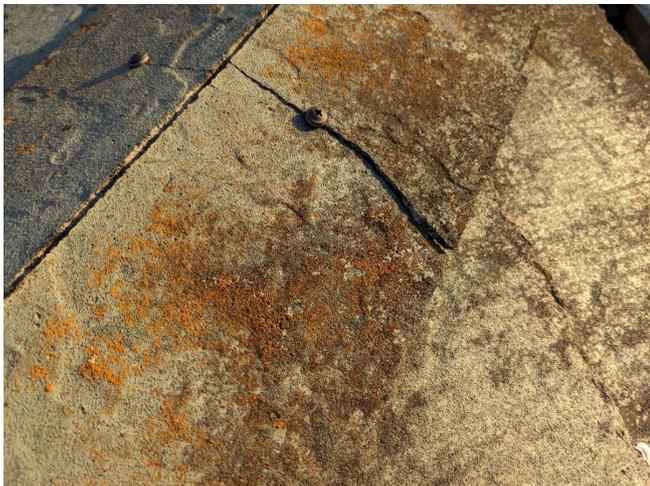
屋根

割れが複数箇所確認されました。張替えとタスマジックによるひび割れ補修をご提案いたします。

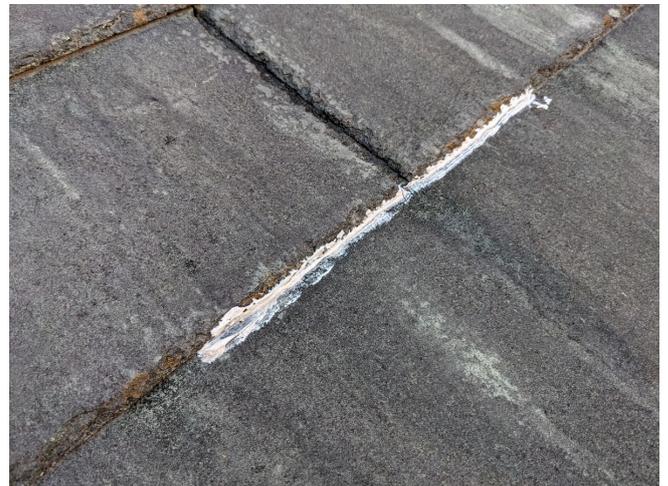
屋根

瓦止めが施されています。撤去か否かはお相談となります。やり替えられる場合は別途お見積りになりますのでご注意ください。

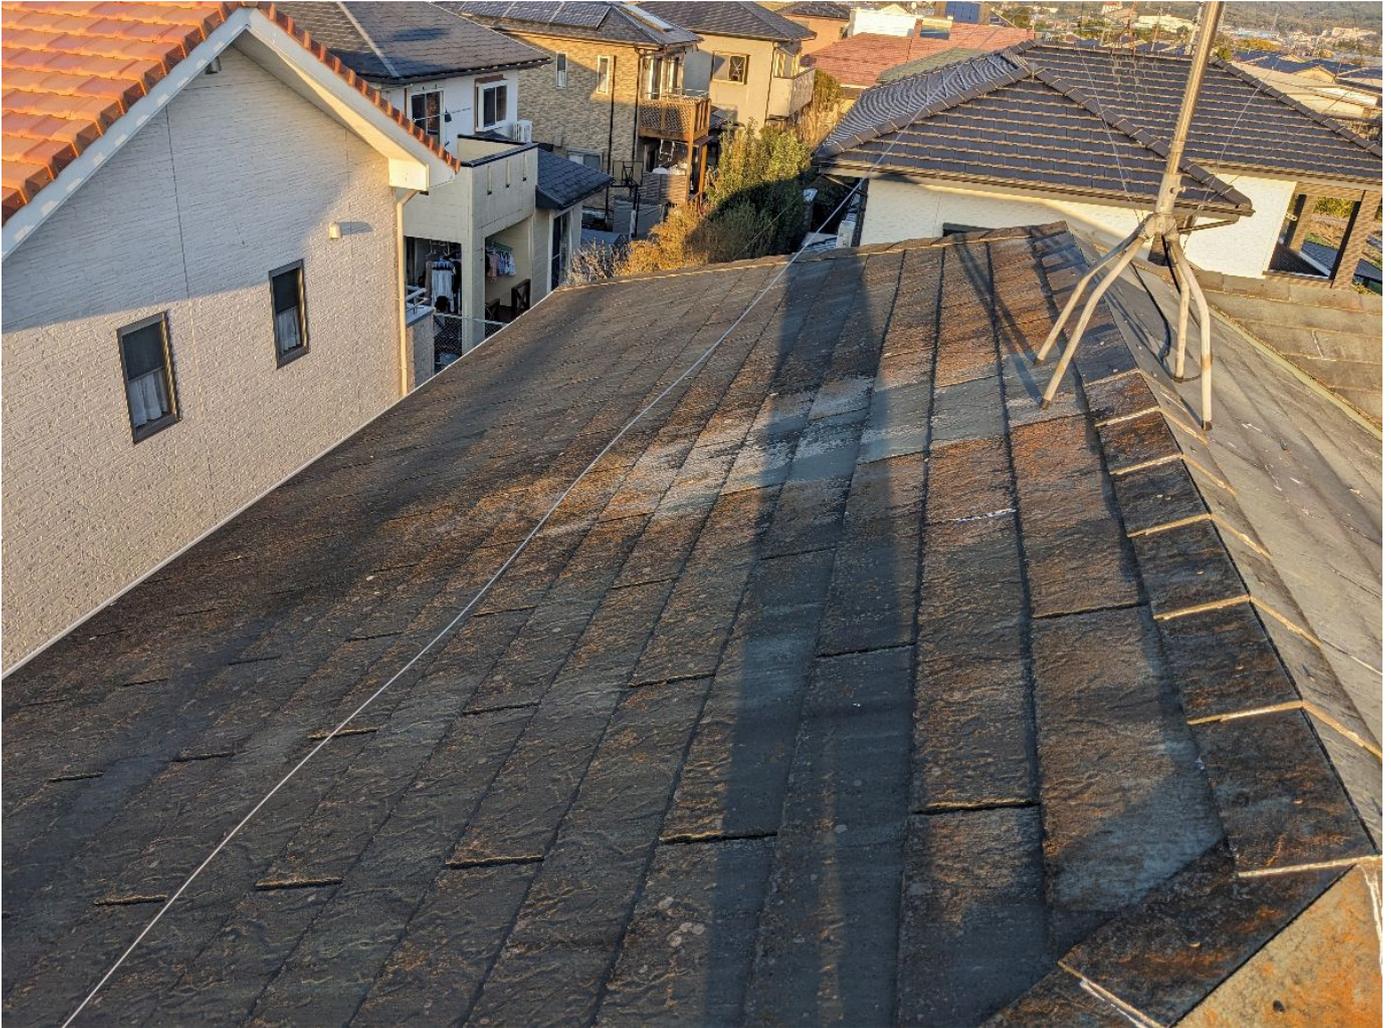
## 屋根

紫外線の影響により塗料に含まれる顔料が劣化し、塗膜が変色・退色しております。

塗料の中には変色・退色しにくい性能をもつものもございますので、ご提案させていただく予定です。  
また基材が湿気を含んだり、汚染物質などが堆積することにより苔が発生している状態です。

見栄えだけの問題ではなく、基材が水分を含み、そのあと乾くという状態を繰り返すと、基材の反り、剥離、内部への漏水に繋がるため、塗り替えによって防水機能を正常にすることをお勧めします。

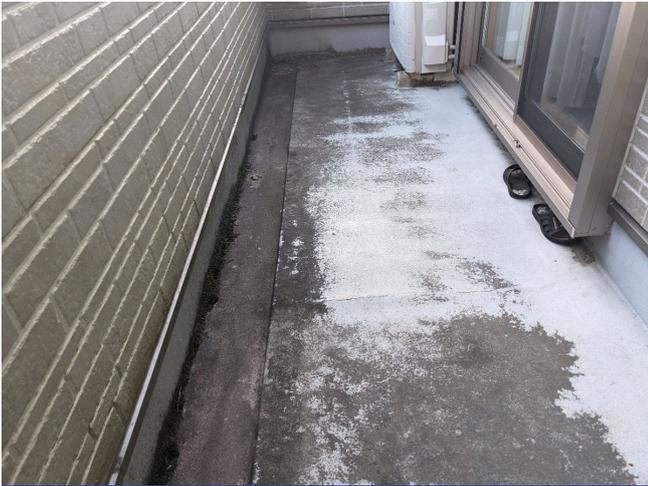
バルコニー

ひび割れ、浮きが発生しております。

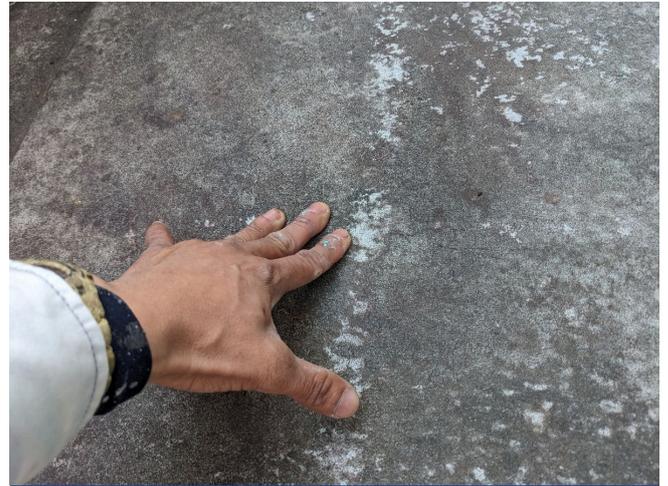
バルコニー

浮きが確認されました。

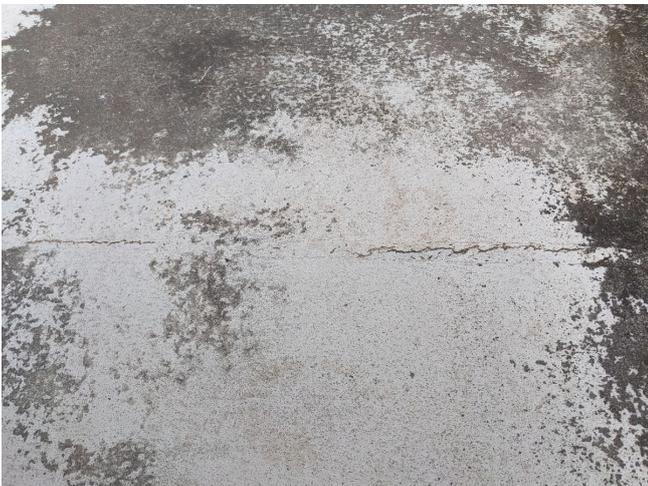
バルコニー

ひび割れ、浮きが確認されました。補修が必要です。

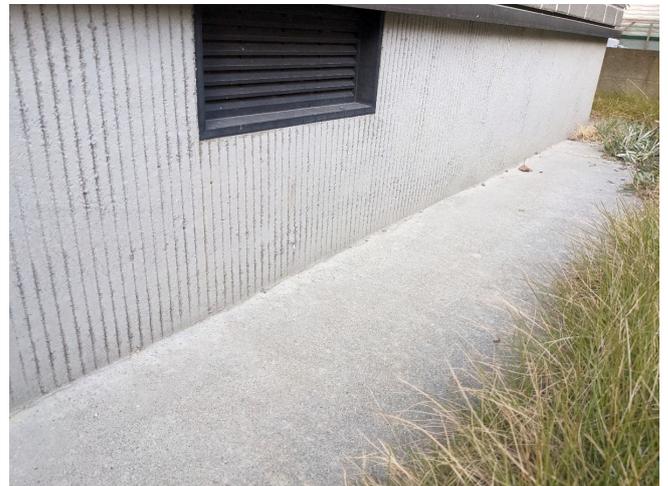
巾木

建物に影響を及ぼすようなひび割れは確認されませんでした。
